**Oggetto: Procedimento Penale n.1595/08 R.G.N.R. Mod.21. Accertamenti tecnici su
Via D'Amelio (Palermo), 19 luglio 1992.
Delega di indagine DEL 16/07/2010**

Oggetto: Procedimento Penale n.1595/08 R.G.N.R. Mod.21. Accertamenti tecnici su Via D'Amelio (Palermo), 19 luglio 1992.

Parte prima - DATAZIONE

Parte seconda – COMPARAZIONI.

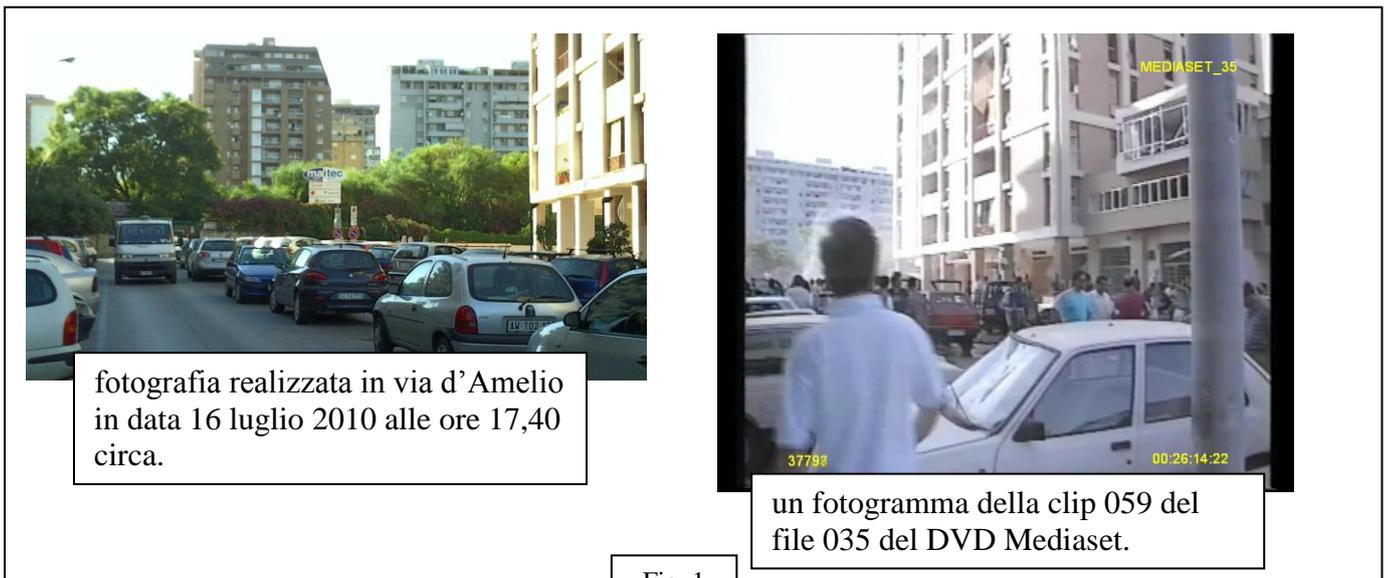
Fig. 1

La clip 059 del file 035 del DVD Mediaset appare essere stata registrata nel pomeriggio del 19 luglio 1992 in quanto:

- le condizioni di illuminazione naturale nelle immagini in analisi appaiono compatibili con quelle pomeridiane di via d'Amelio nella metà luglio (direzione dell'irraggiamento solare e superfici investite dalla luce) - fig. 1

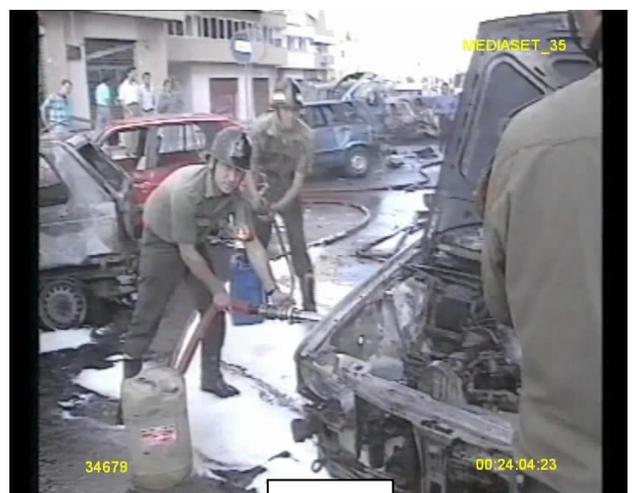
Fig. 2

- Sulla scena sono ancora in azione i Vigili del Fuoco impegnati nello spegnimento fiamme residue che fuoriescono da alcuni veicoli – fig 2;

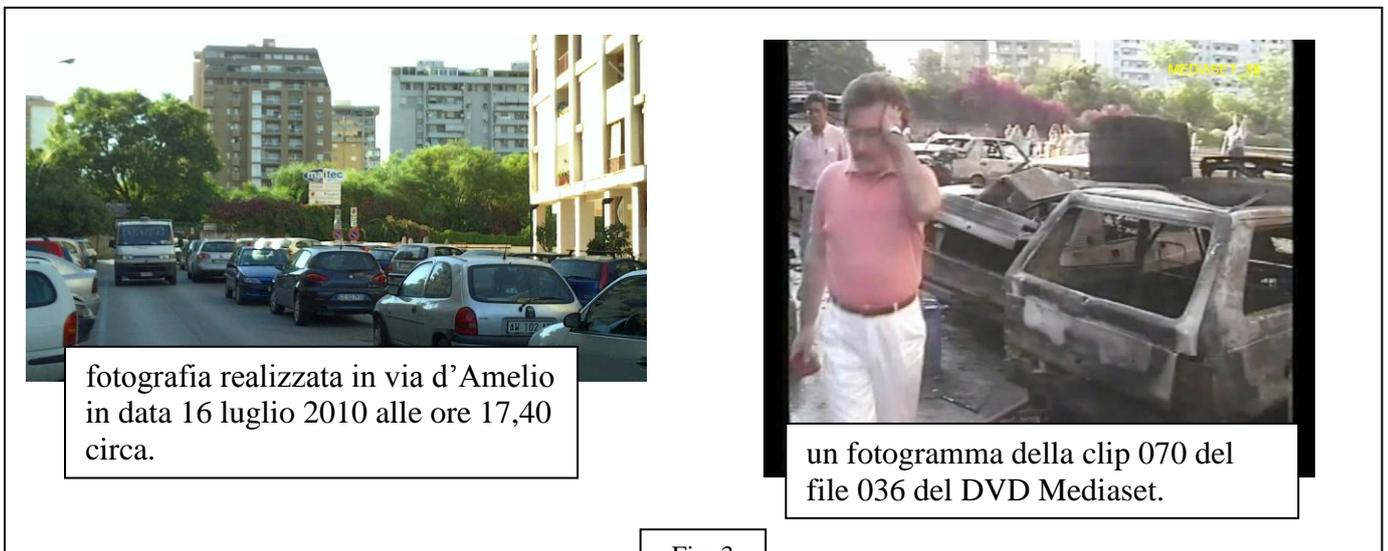
Fig. 3

La clip 070 del file 036 del DVD Mediaset appare essere stata registrata nel pomeriggio del 19 luglio 1992 in quanto:

- le condizioni di illuminazione naturale nelle immagini in analisi appaiono compatibili con quelle pomeridiane di via d'Amelio nella metà luglio (direzione dell'irraggiamento solare e superfici investite dalla luce) - fig. 3

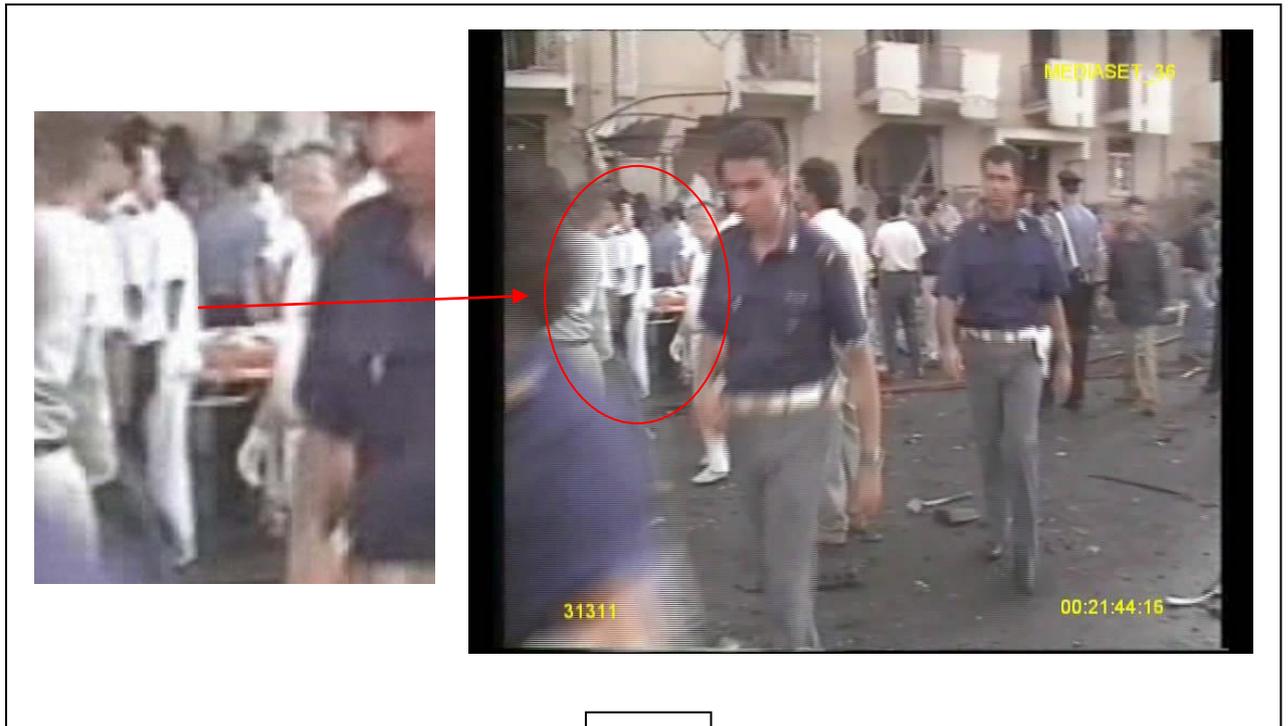
Fig. 5

- tra la folla si intravedono ancora le barelle e personale sanitario di soccorso - fig.5;

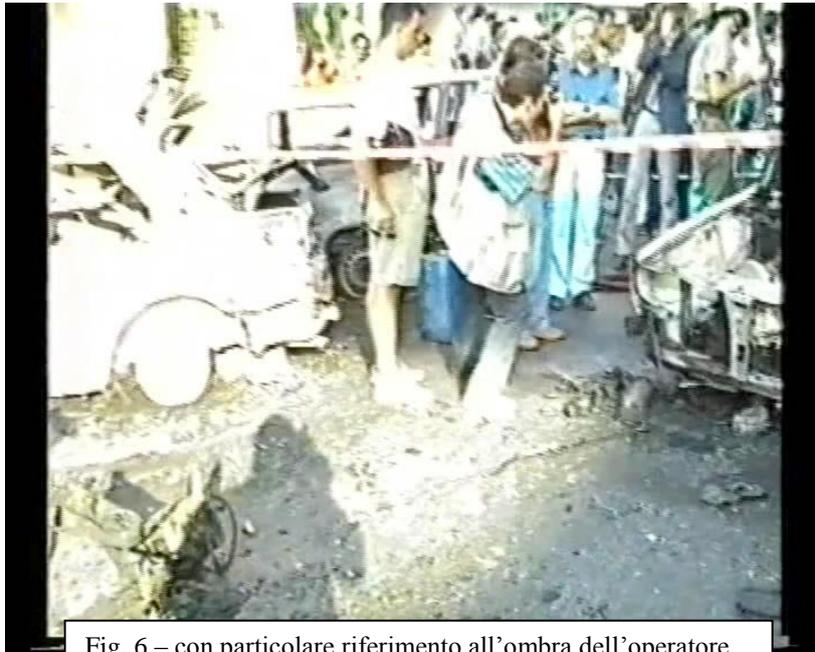
Fig. 6 – con particolare riferimento all'ombra dell'operatore

La clip 014 del DVD dei Vigili del Fuoco di Palermo appare essere stata registrata nel pomeriggio del 19 luglio 1992 in quanto:

- le condizioni di illuminazione naturale nelle immagini in analisi appaiono compatibili con quelle pomeridiane di via d'Amelio nella metà luglio (direzione dell'irraggiamento solare e superfici investite dalla luce) – fig. 6, con particolare riferimento all'ombra proiettata sul piano stradale dall'operatore;

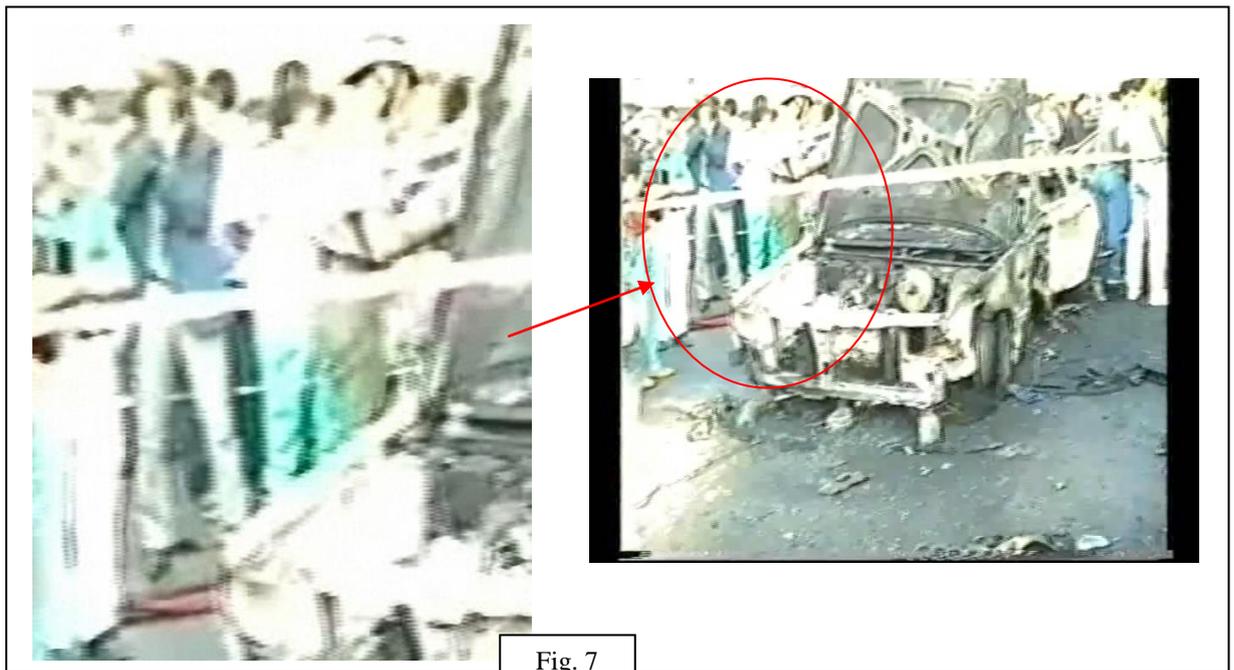
Fig. 7

- sono visibili ancora interventi dei Vigili del Fuoco e si intravede la presenza di un tubo rosso antincendio – fig. 7;

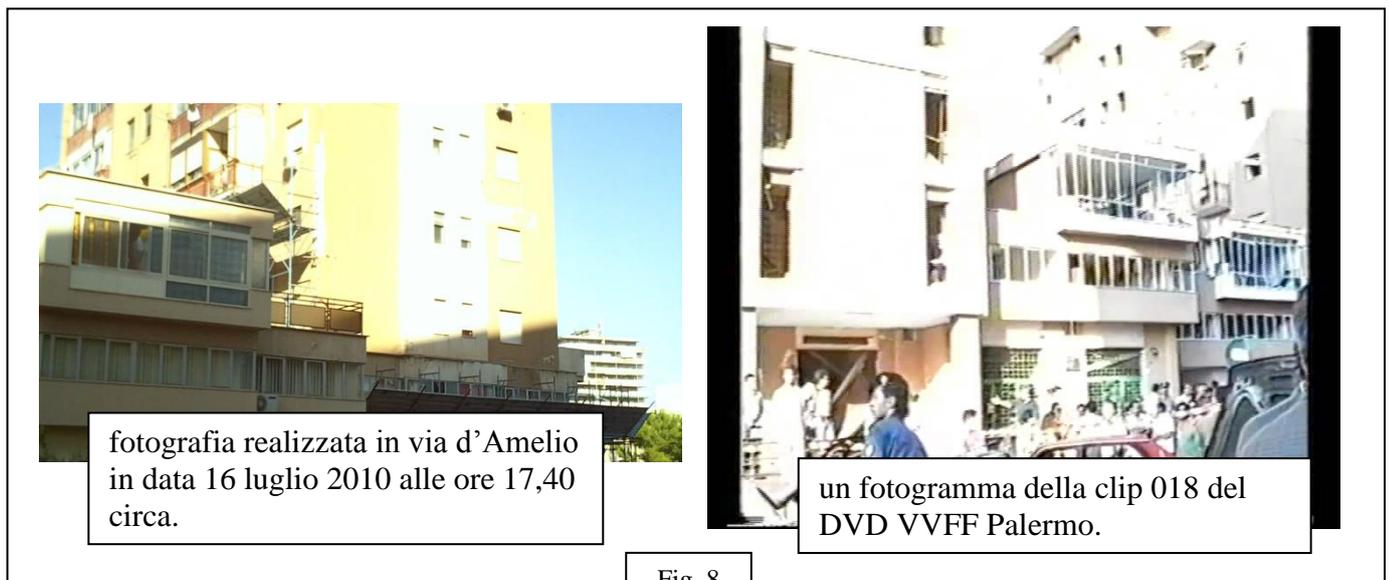
La clip n. 018 del DVD dei Vigili del Fuoco di Palermo appare essere stata registrata nel pomeriggio del 19 luglio 1992 in quanto:

- Le condizioni di illuminazione naturale nelle immagini in analisi appaiono compatibili con quelle pomeridiane di via d'Amelio nella metà luglio (direzione dell'irraggiamento solare e superfici investite dalla luce) – fig. 8;

- Le condizioni di illuminazione naturale risultano compatibili con quelle della clip n.014;

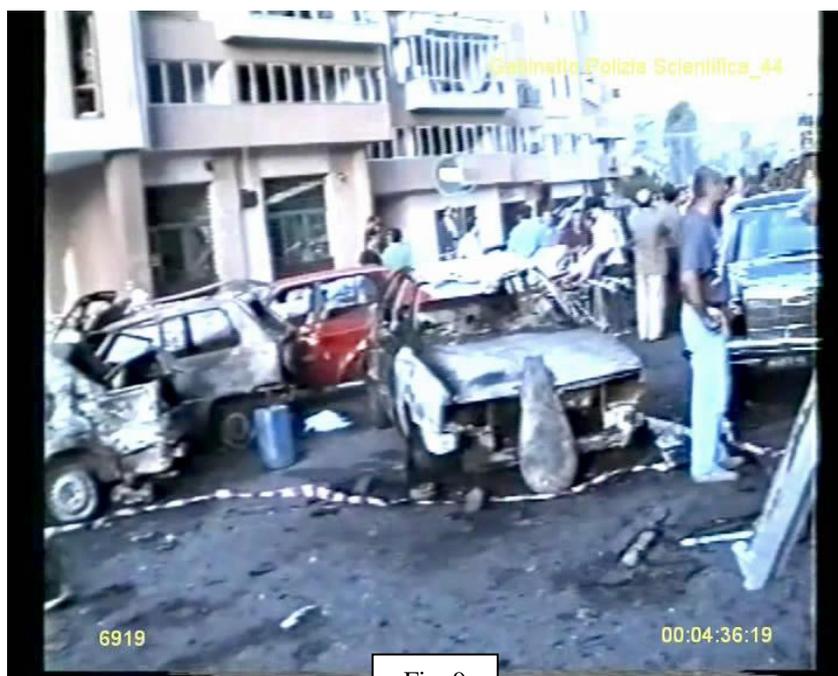
Fig. 9

La clip “senza nome” file 044 del DVD n.1 del Gabinetto Regionale di Polizia Scientifica di Palermo appare essere stata registrata nel pomeriggio del 19 luglio 1992 in quanto:

- le condizioni di illuminazione naturale nelle immagini in analisi appaiono compatibili con quelle pomeridiane di via d'Amelio nella metà luglio (direzione dell'irraggiamento solare e superfici investite dalla luce). Si noti, in particolare, che le ombre appaiono meno nette di quelle evidenziate nelle clip dei Vigili del Fuoco e, quindi, quest'ultime potrebbero essere antecedenti rispetto a quelle del Gabinetto di Polizia Scientifica – fig. 9;

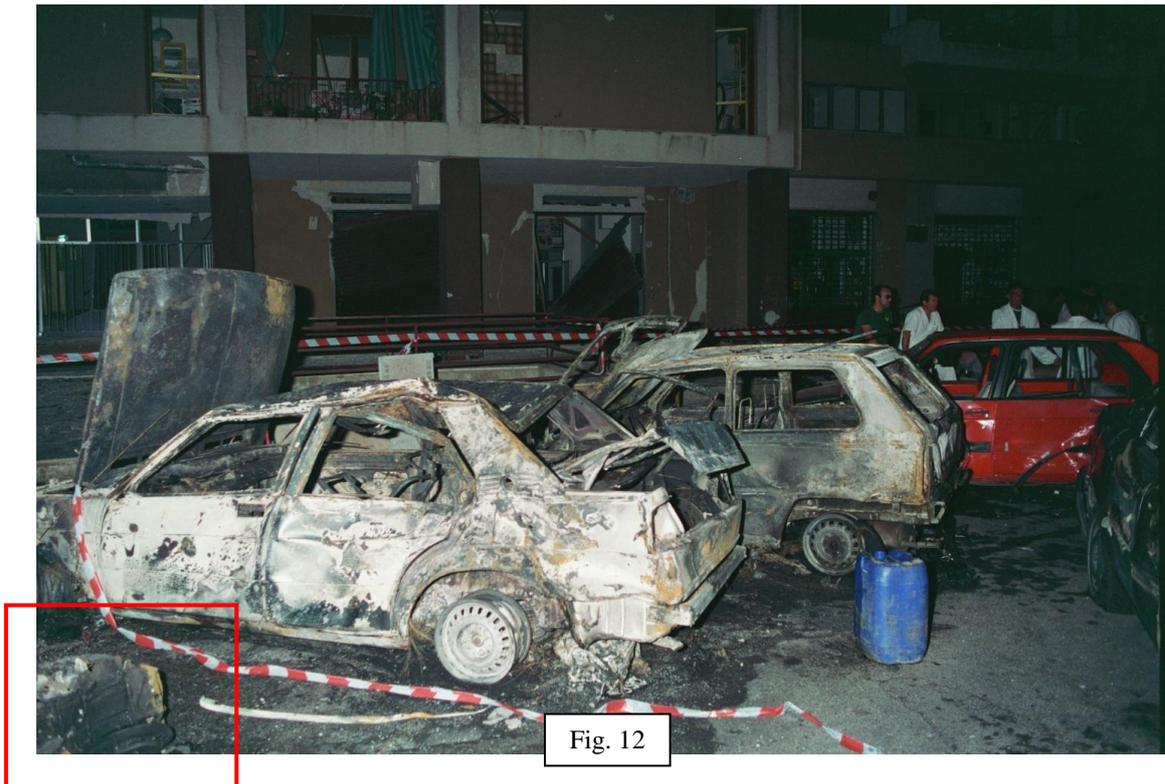
La fotografia 034_3.jpg contenuta nella cartella 115 del fotografo LANNINO archiviata nel DVD fotografico, appare essere stata scattata di notte, da come si evince dalla illuminazione artificiale del flash utilizzato e dallo sfondo scuro. Non risulta possibile stabilire con certezza quale sia la data dello scatto ma, in considerazione che la foto riporta gli stessi contenuti con gli stessi particolari della precedente (033_3.jpg) ripresi da diversa angolazione si può ritenere riconducibile alla notte tra il 19 e il 20 luglio 1992.– fig. 12.

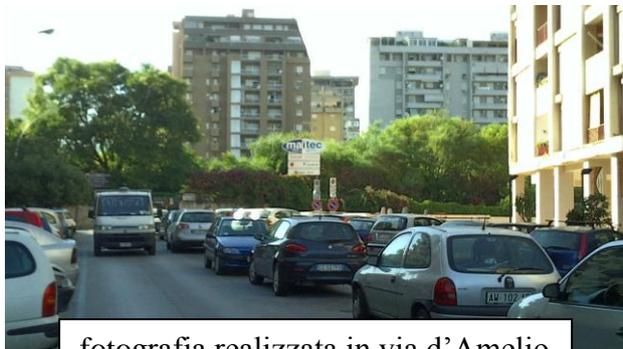
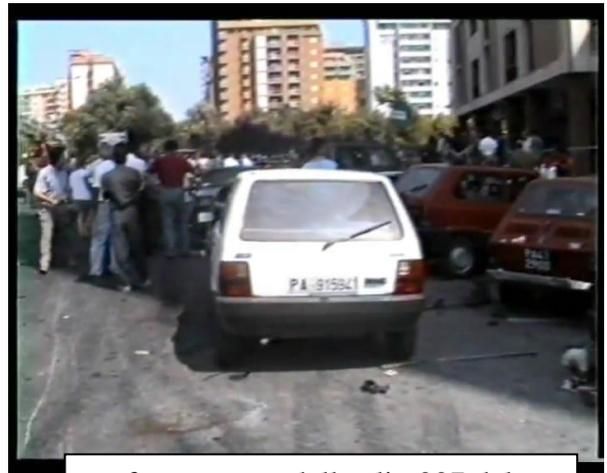
Fig. 13

La clip n.007 del file 45 del DVD n.2 del Gabinetto Regionale di Polizia Scientifica di Palermo risulta essere stata registrata di mattina, presumibilmente, il 20 luglio 1992, come indicato dal Gabinetto stesso che ne ha messo a disposizione il DVD. Le condizioni di illuminazione naturale rilevate dalle immagini in esame appaiono compatibili con quelle antimeridiane di via d’Amelio (direzione dell’irraggiamento solare e superfici investite dalla luce). Si evince, infatti, il netto contrasto tra tale illuminazione e quella pomeridiana delle clip già esaminate – fig. 13.

fotografia realizzata in via d’Amelio
in data 16 luglio 2010 alle ore 17,40
circa.

un fotogramma della clip 007 del
file 45 del DVD GRPS Palermo.

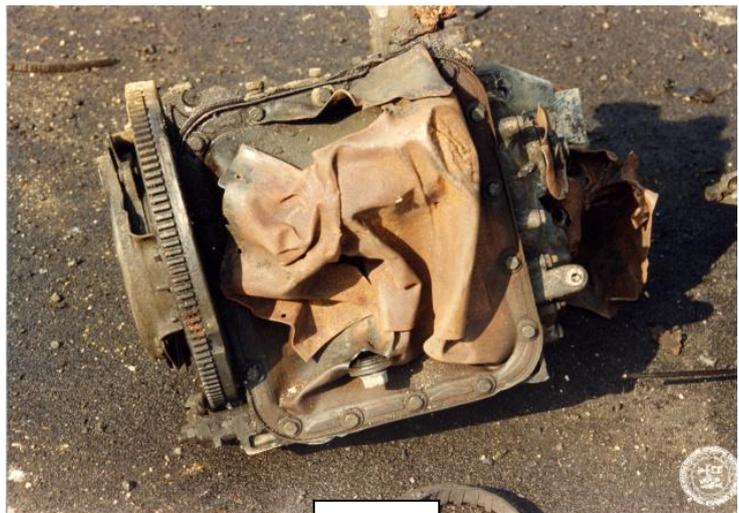
Fig. 14

Per la comparazione sono state utilizzate n. 2 fotografie consegnate agli scriventi dal Sost. Direttore Tecnico Chimico della Polizia di Stato Paolo EGIDI. Esse ritraggono il blocco motore reperto, da solo (fig. 14) e affiancato ad un altro blocco motore utilizzato per le prove d'esplosione svolte dai consulenti (fig.15).

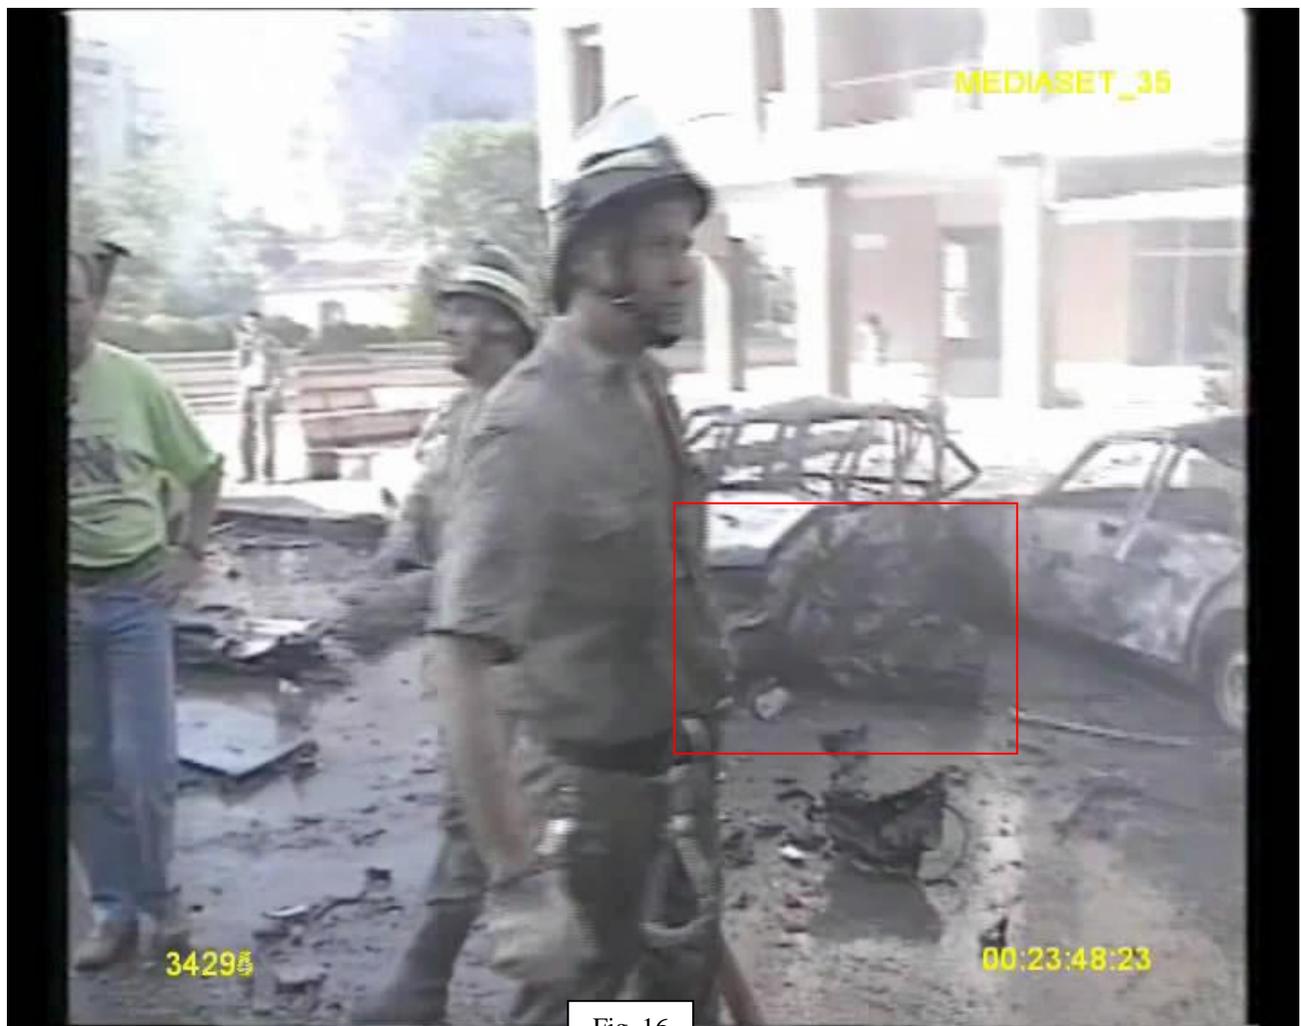
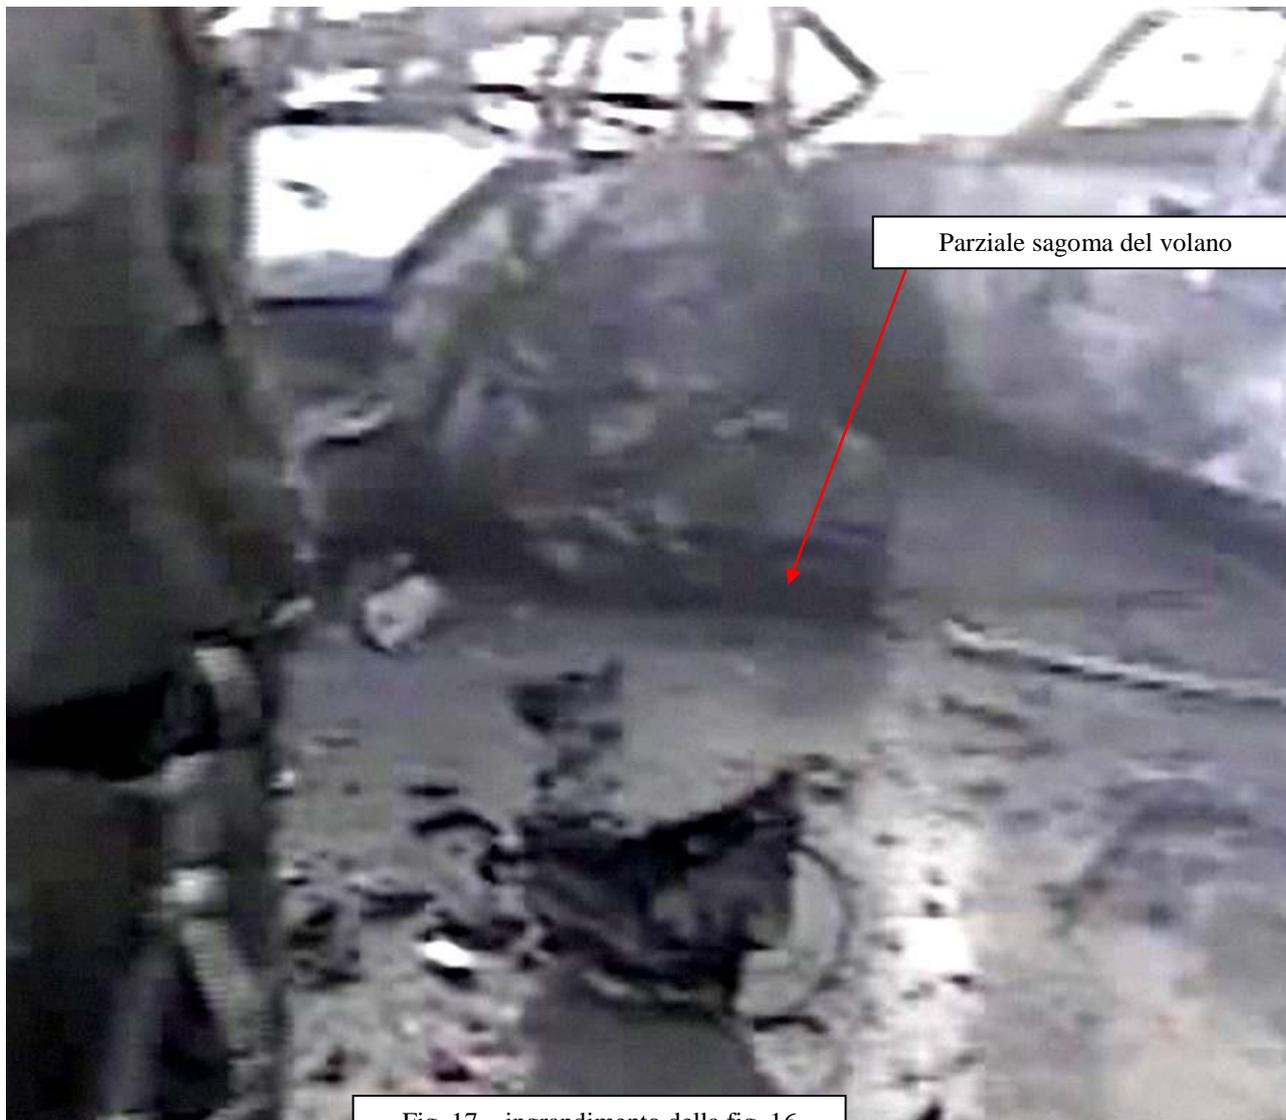
Fig. 16

L'oggetto individuato come compatibile con il c.d. blocco motore repertato risulta collocato tra la Alfa Romeo Giulietta (a destra) e la Fiat Uno (a sinistra) – fig. 15. La scarsa qualità delle immagini sommata all'intenso annerimento dell'oggetto (dovuto a processi di combustione ovvero per cause connesse alle condizioni createsi in loco), ne confondono alcuni contorni. Rimane, comunque, possibile distinguere alcuni caratteri morfologici generali – fig. 16.

Tale oggetto risulta essere compatibile parzialmente con il blocco motore repertato. Tale compatibilità può essere espressa in relazione alla riconoscibile morfologia del volano.

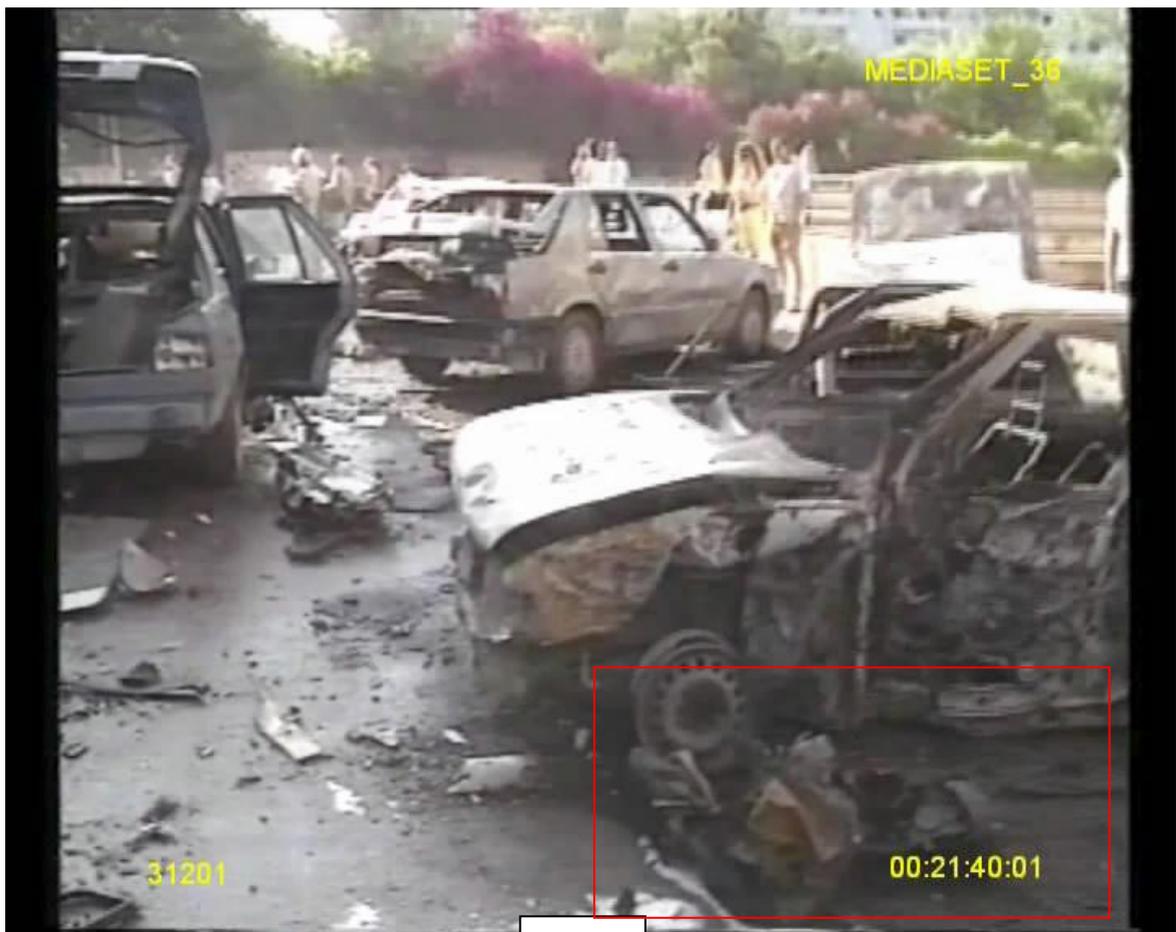
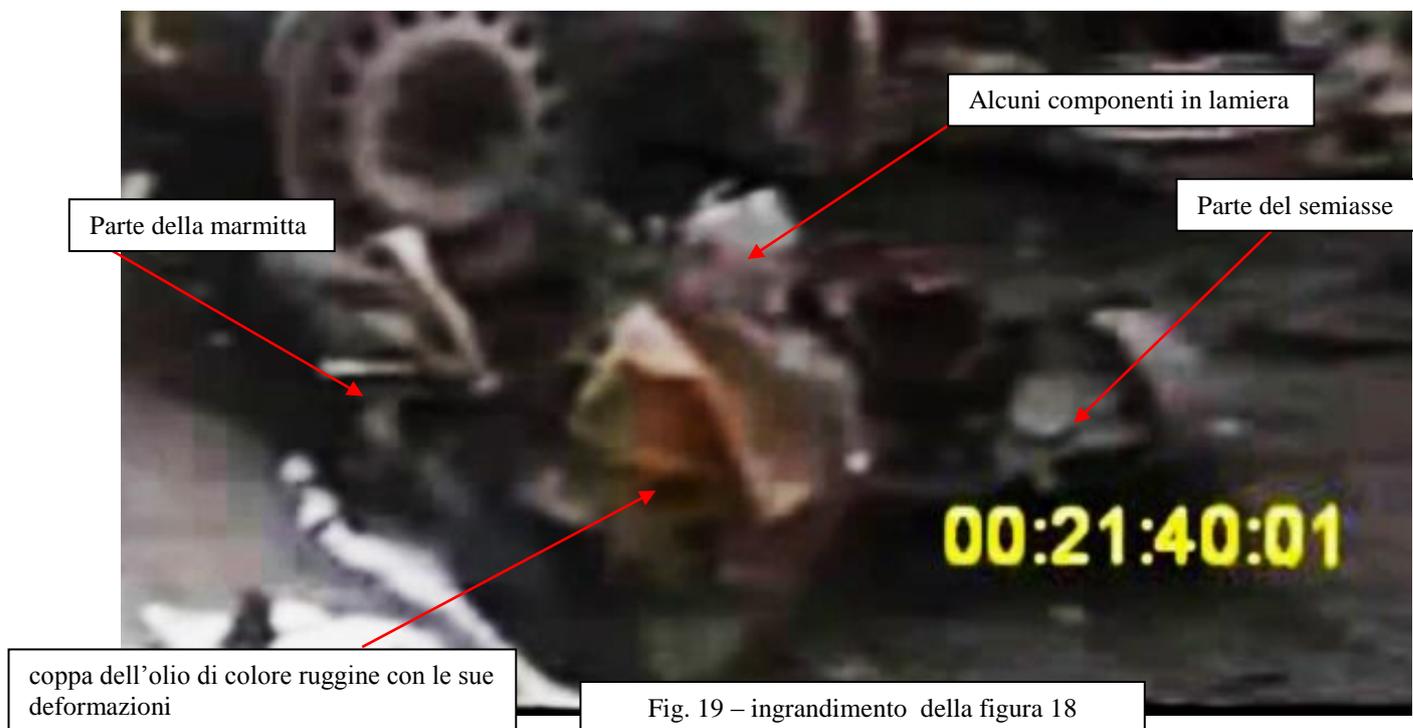
Fig. 18

L'oggetto individuato come compatibile con il c.d. blocco motore repertato risulta collocato tra la Alfa Romeo "Giulietta" (prima) e la Fiat Uno (dopo) – fig. 18. La particolare angolazione di ripresa e i numerosi fotogrammi che lo riprendono permettono di apprezzare alcuni particolari quali:

- 1) la coppa dell'olio di colore ruggine con le sue deformazioni ben delineate;
- 2) parte della marmitta;
- 3) parte del semiasse;
- 4) altri componenti metallici.

Tale oggetto risulta essere altamente compatibile con il blocco motore repertato. Tale compatibilità si esprime in termini di:

- a) morfologia della coppa dell'olio;
- b) resa cromatica della superficie della coppa dell'olio;

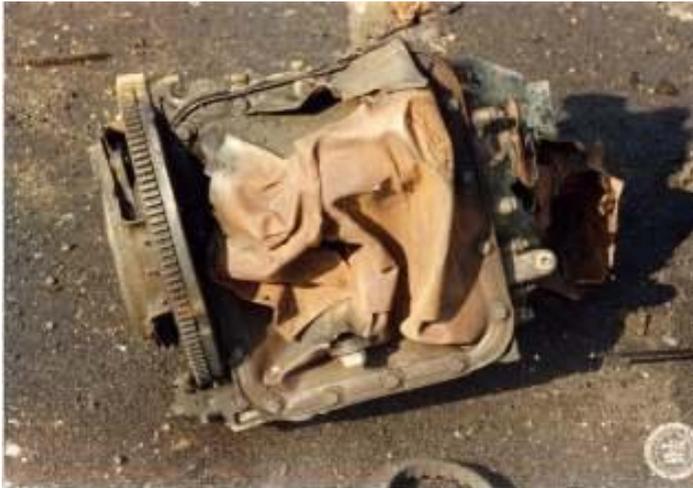
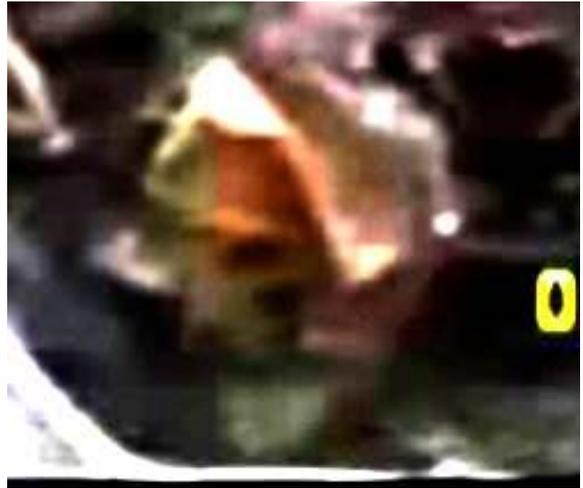
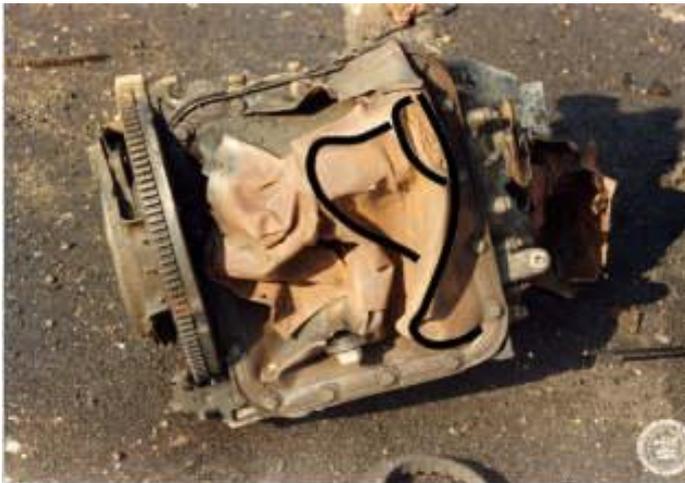
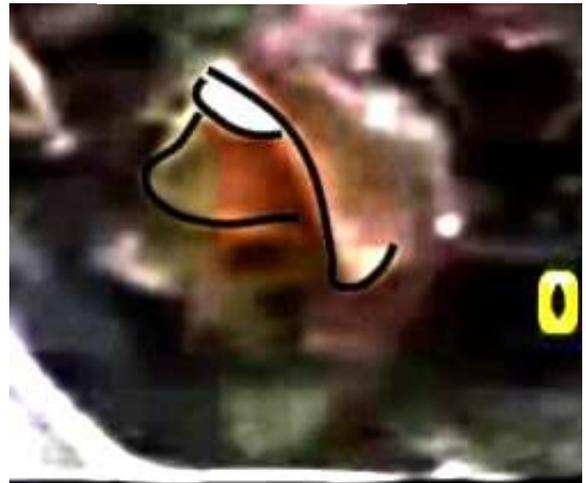
Fig. 20

Al fine di dimostrare l'alta compatibilità morfologica rilevata tra la coppa dell'olio del reperto e quella dell'oggetto ritratto nella clip video, si è proceduto ad accostare le due immagini e successivamente ad evidenziare i tratti particolari delle superfici. Tale accostamento ha permesso di rilevare la compatibilità morfologica tra le deformazioni delle superfici a confronto. In particolare è stata eseguita una costruzione grafica semplificata dei tratti principali della deformazione della superficie della coppa dell'olio del reperto. Successivamente la stessa è stata sovrapposta graficamente all'immagine dell'oggetto della clip video (fig. 20) confermando, in tal modo, la compatibilità.

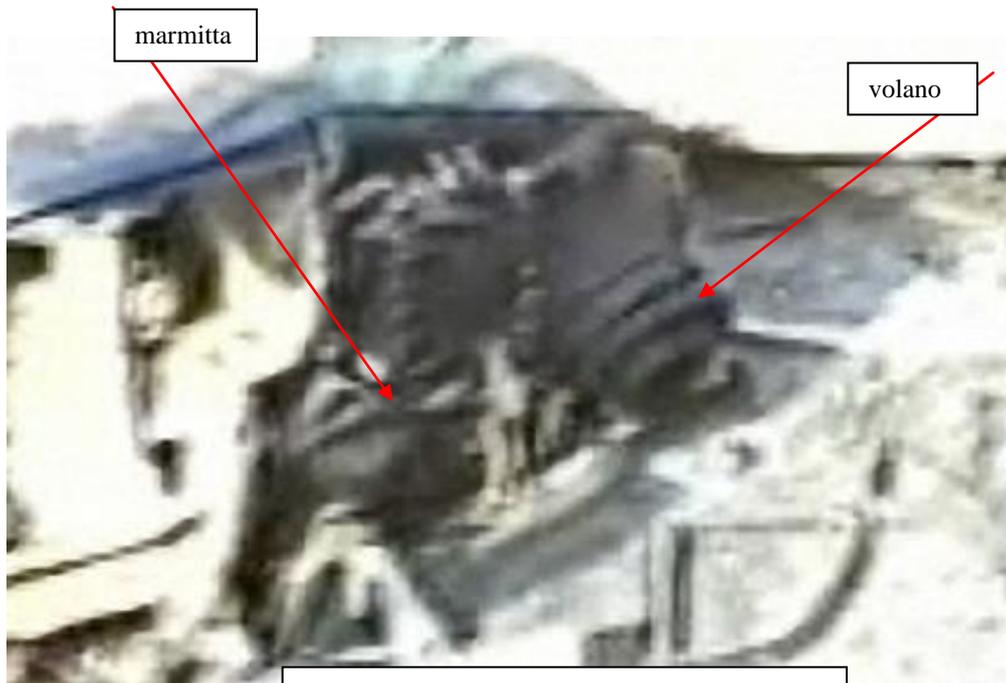
Fig. 22 – ingrandimento della figura 21

Tale oggetto risulta essere compatibile solo parzialmente con il blocco motore repertato. Tale compatibilità può essere espressa solo in relazione alla riconoscibile morfologia del volano.

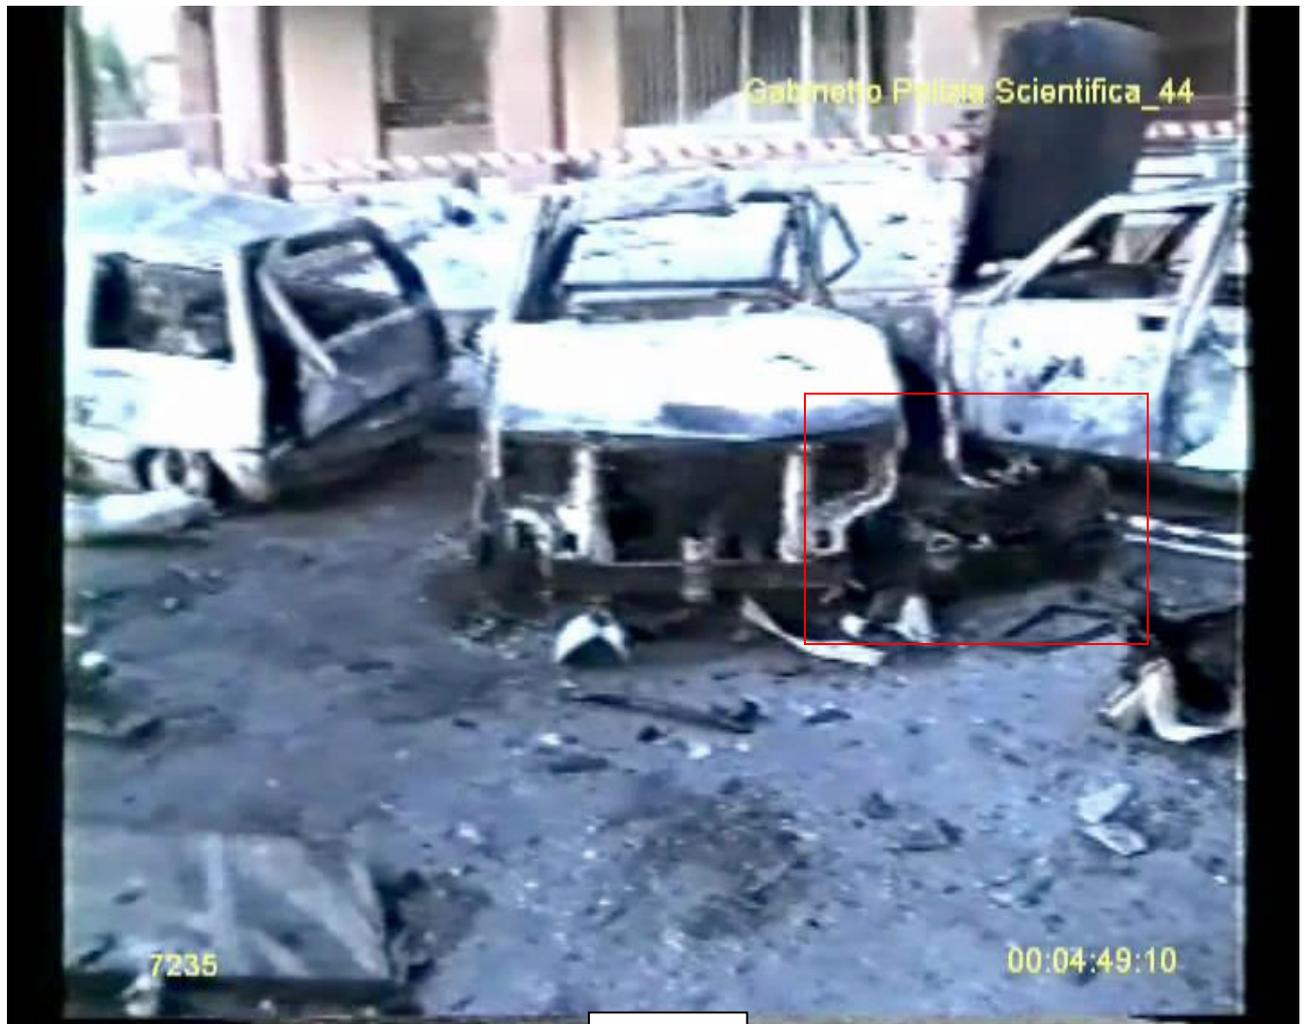
Fig. 25

L'oggetto, individuato come compatibile con il c.d. blocco motore, repertato tra la Alfa Romeo Giulietta (a destra) e la Fiat "Uno" (a sinistra) – fig. 25. La particolare angolazione di ripresa e i numerosi fotogrammi permettono di apprezzare alcuni particolari quali – fig. 26:

- 1) il volante;
- 2) la marmitta.

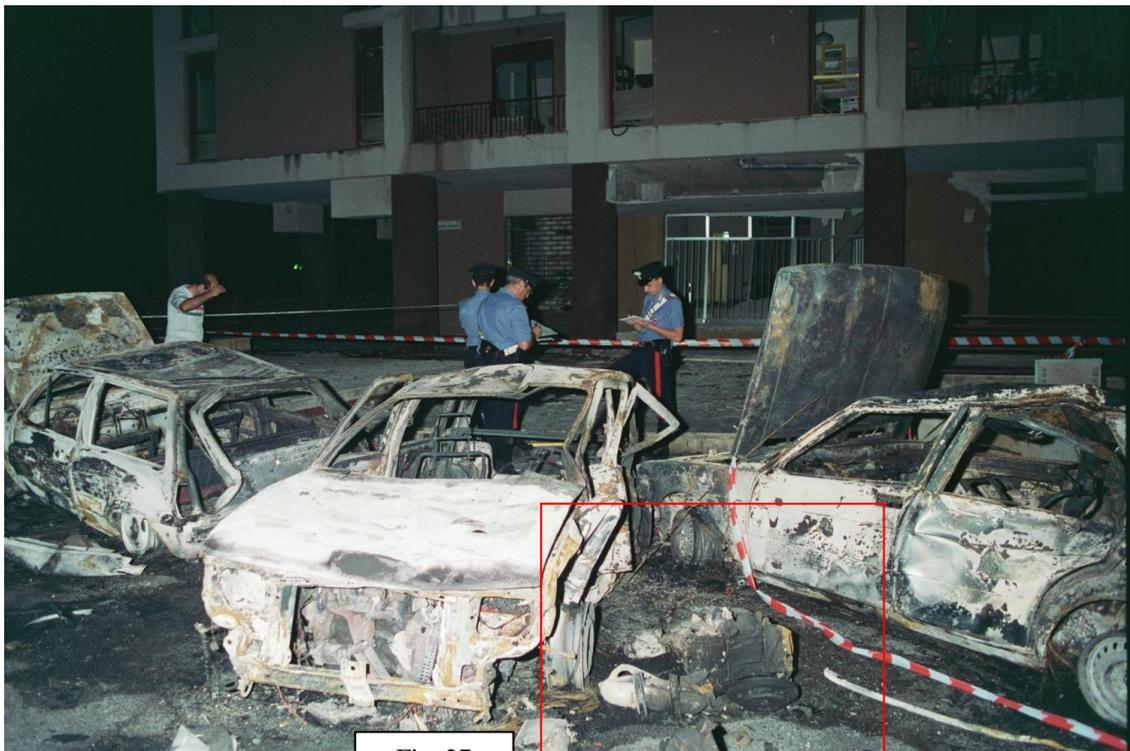
Fig. 27

L'oggetto, individuato come compatibile con il c.d. blocco motore, repertato tra la Alfa Romeo Giulietta (a destra) e la Fiat "Uno" (a sinistra) – fig. 27. La particolare angolazione di ripresa permette di apprezzare alcuni particolari quali – fig. 28:

- 1) il volante;
- 2) la marmitta;
- 3) parte della coppa dell'olio di colore ruggine.
- 4) gruppo dei cilindri;
- 5) altri componenti metallici.

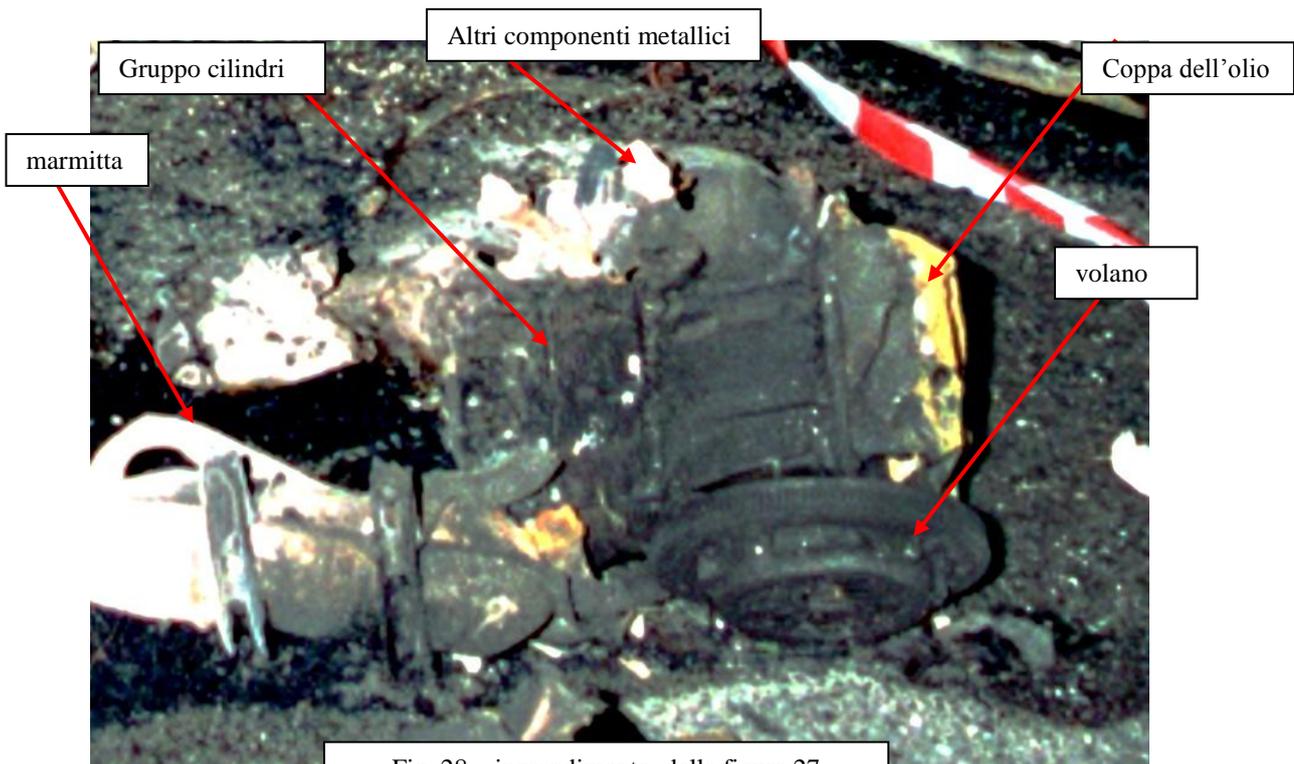
Fig. 28 – ingrandimento della figura 27

Tale oggetto risulta essere compatibile parzialmente con il blocco motore repertato. Tale compatibilità può essere espressa in relazione alla riconoscibile morfologia del volano nonché alla parziale visibile resa cromatica della coppa dell'olio color ruggine.

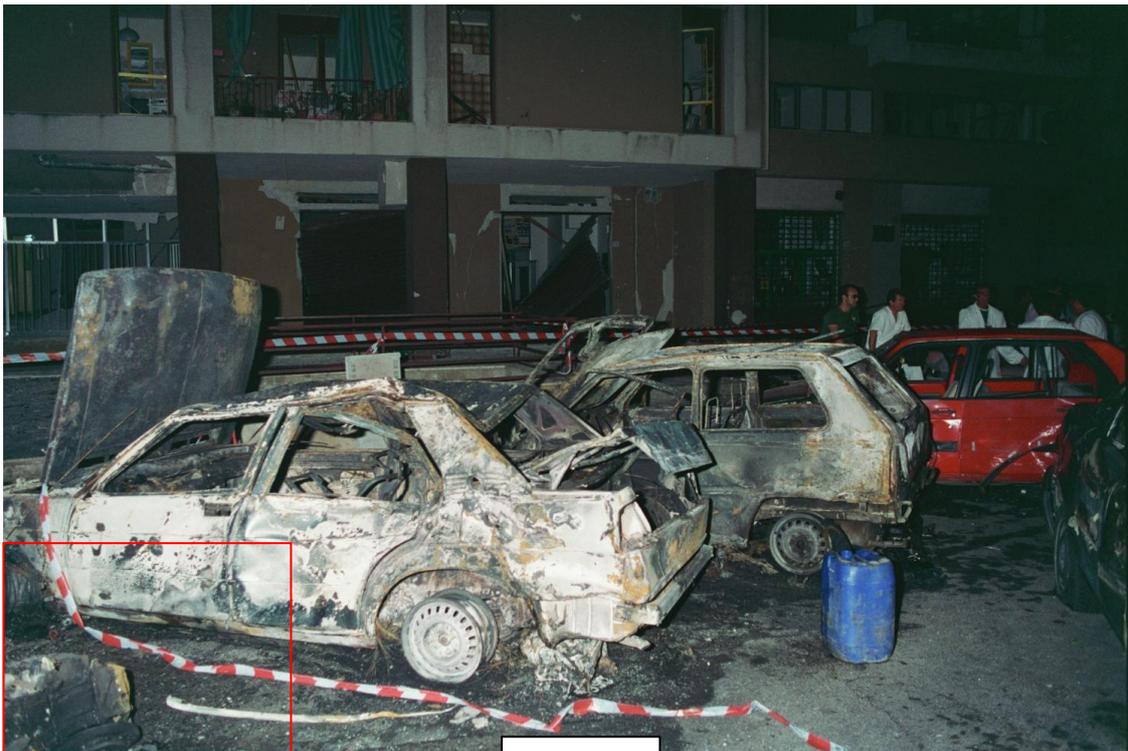
Fig. 29

L'oggetto, individuato come compatibile con il c.d. blocco motore, repertato a sinistra dell'Alfa Romeo Giulietta – fig. 29. La particolare angolazione di ripresa permette di apprezzare alcuni particolari quali – fig.30:

- il volano;
- parte della coppa dell'olio di colore ruggine;
- gruppo dei cilindri;
- altri componenti metallici.

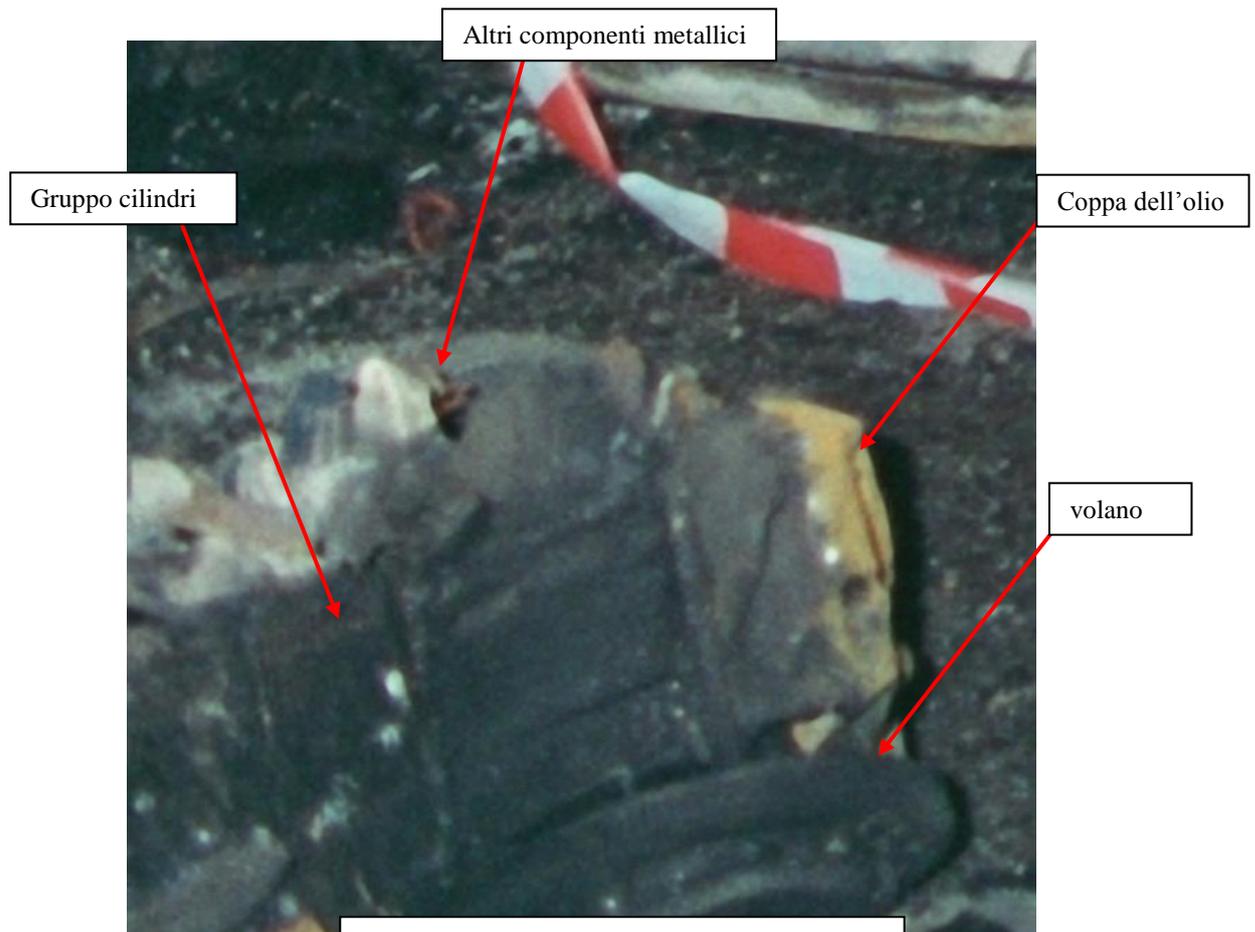
Fig. 30 – ingrandimento della figura 29

Tale oggetto risulta essere compatibile parzialmente con il blocco motore repertato. Tale compatibilità può essere espressa in relazione alla riconoscibile morfologia del volano nonché alla parziale visibile resa cromatica della coppa dell'olio color ruggine.
