**Oggetto: Procedimento Penale n.1595/08 R.G.N.R. Mod.21. Accertamenti tecnici su
Via D'Amelio (Palermo), 19 luglio 1992.
Delega di indagine DEL 16/07/2010**

Oggetto: Procedimento Penale n.1595/08 R.G.N.R. Mod.21. Accertamenti tecnici su Via D'Amelio (Palermo), 19 luglio 1992.

Parte prima - DATAZIONE

Parte seconda – COMPARAZIONI.

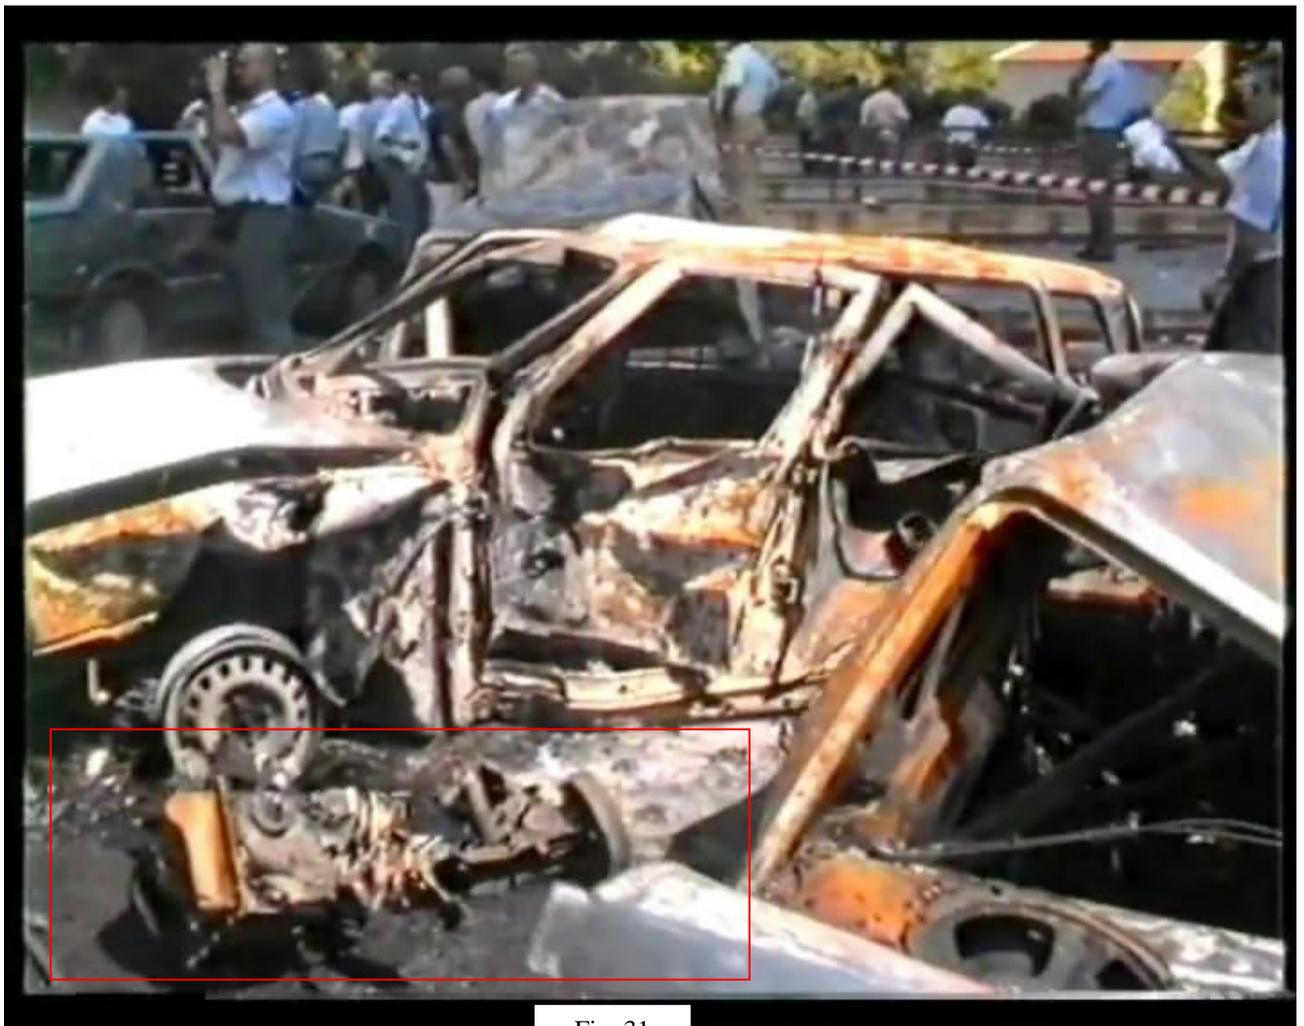
Fig. 31

L'oggetto, individuato come compatibile con il c.d. blocco motore, repertato tra la Alfa Romeo Giulietta (a destra) e la Fiat Uno (a sinistra) – fig. 31. La particolare angolazione di ripresa e i numerosi fotogrammi che lo riprendono permettono di apprezzare alcuni particolari quali – fig. 32:

- parte della coppa dell'olio di colore ruggine;
- il semiasse;
- altri componenti metallici;
- parte del volano.

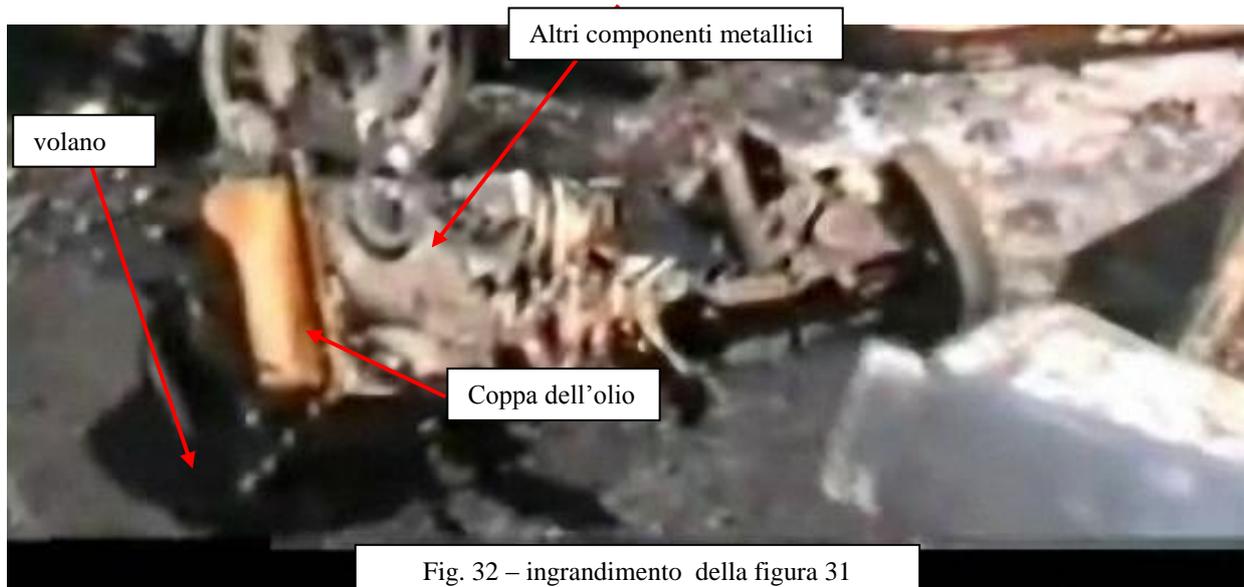
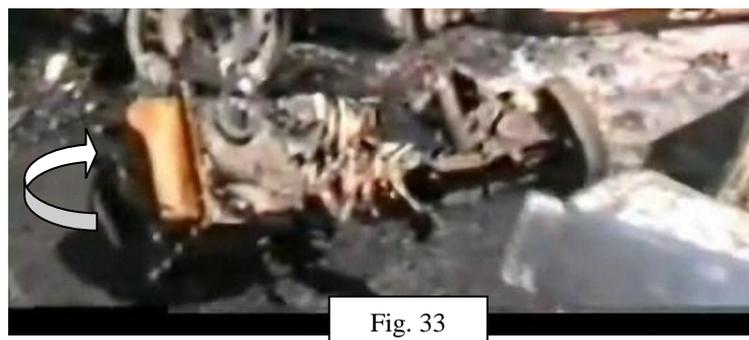
Nonostante una apprezzabile qualità delle immagini è possibile esprimere solo un giudizio di compatibilità parziale in quanto l'oggetto appare in posizione diversa rispetto a quella rilevata in tutte le immagini già analizzate. In particolare, l'oggetto risulta essere ruotato orizzontalmente di circa 90° - fig. 33.

Tale oggetto, quindi, risulta essere compatibile parzialmente con il blocco motore repertato. Tale compatibilità può essere espressa in relazione alla riconoscibile morfologia del volano nonché alla parziale visibile resa cromatica della coppa dell'olio color ruggine. La superficie della coppa dell'olio non è visibile per via della posizione ruotata dell'oggetto, tuttavia è possibile notare in corrispondenza della porzione inferiore del profilo della coppa dell'olio una

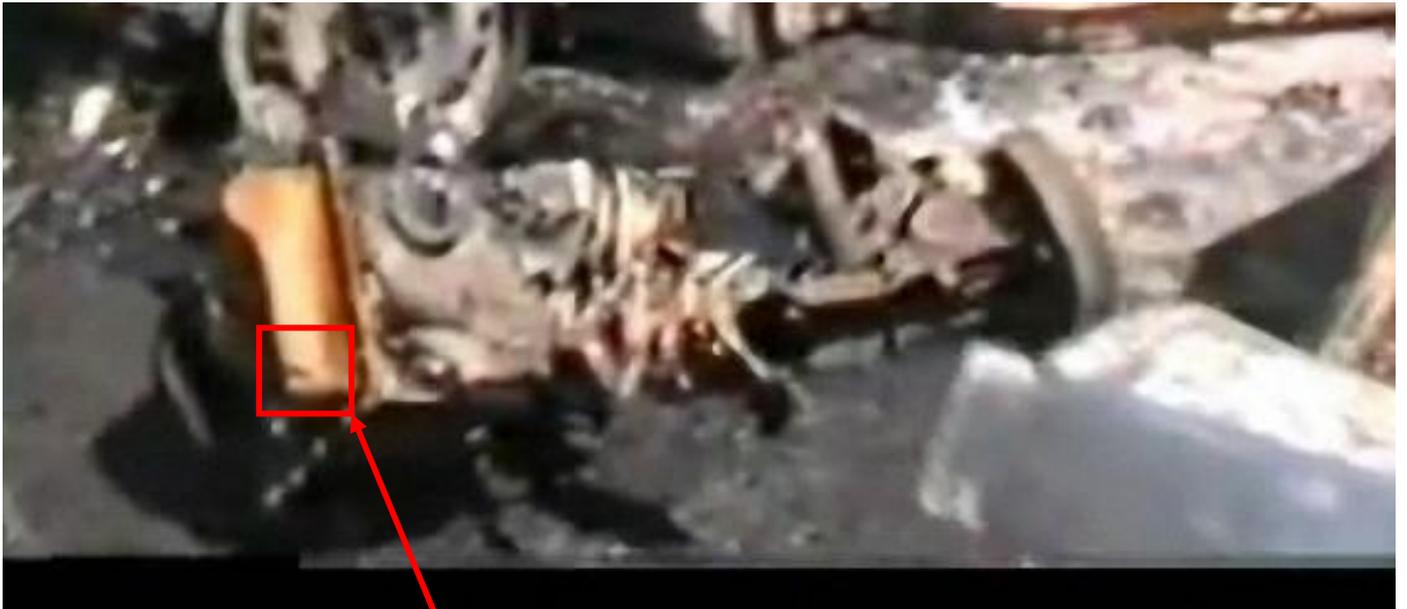
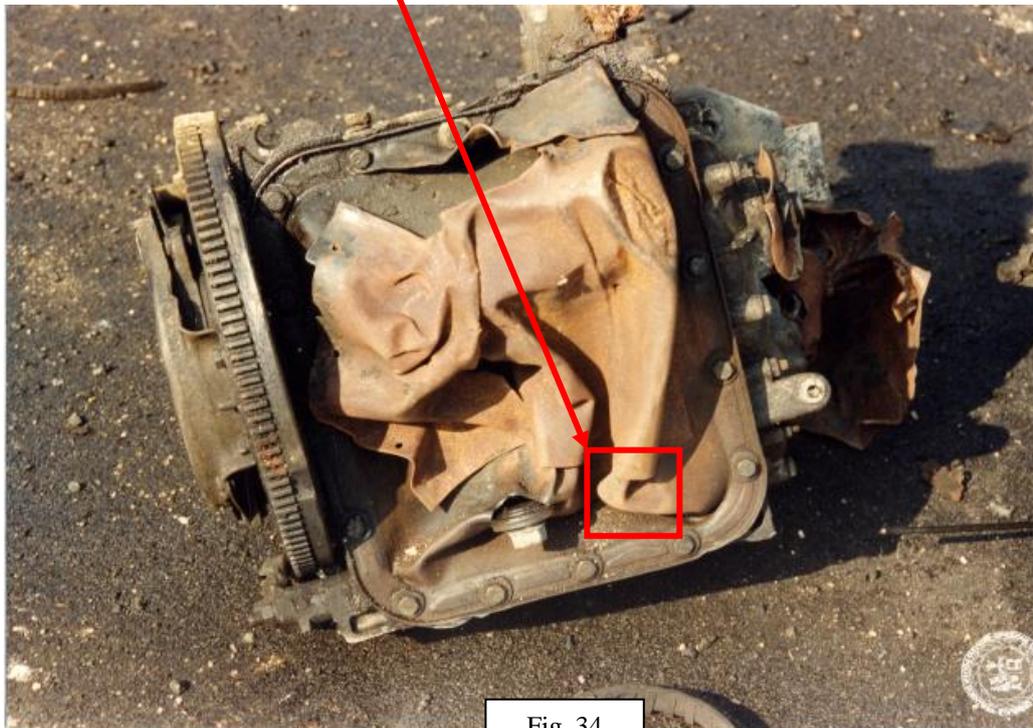
Fig. 34

scanalatura scura che trova compatibilità con quella presente in analogia posizione sulla superficie della coppa dell'olio del reperto – fig. 34.

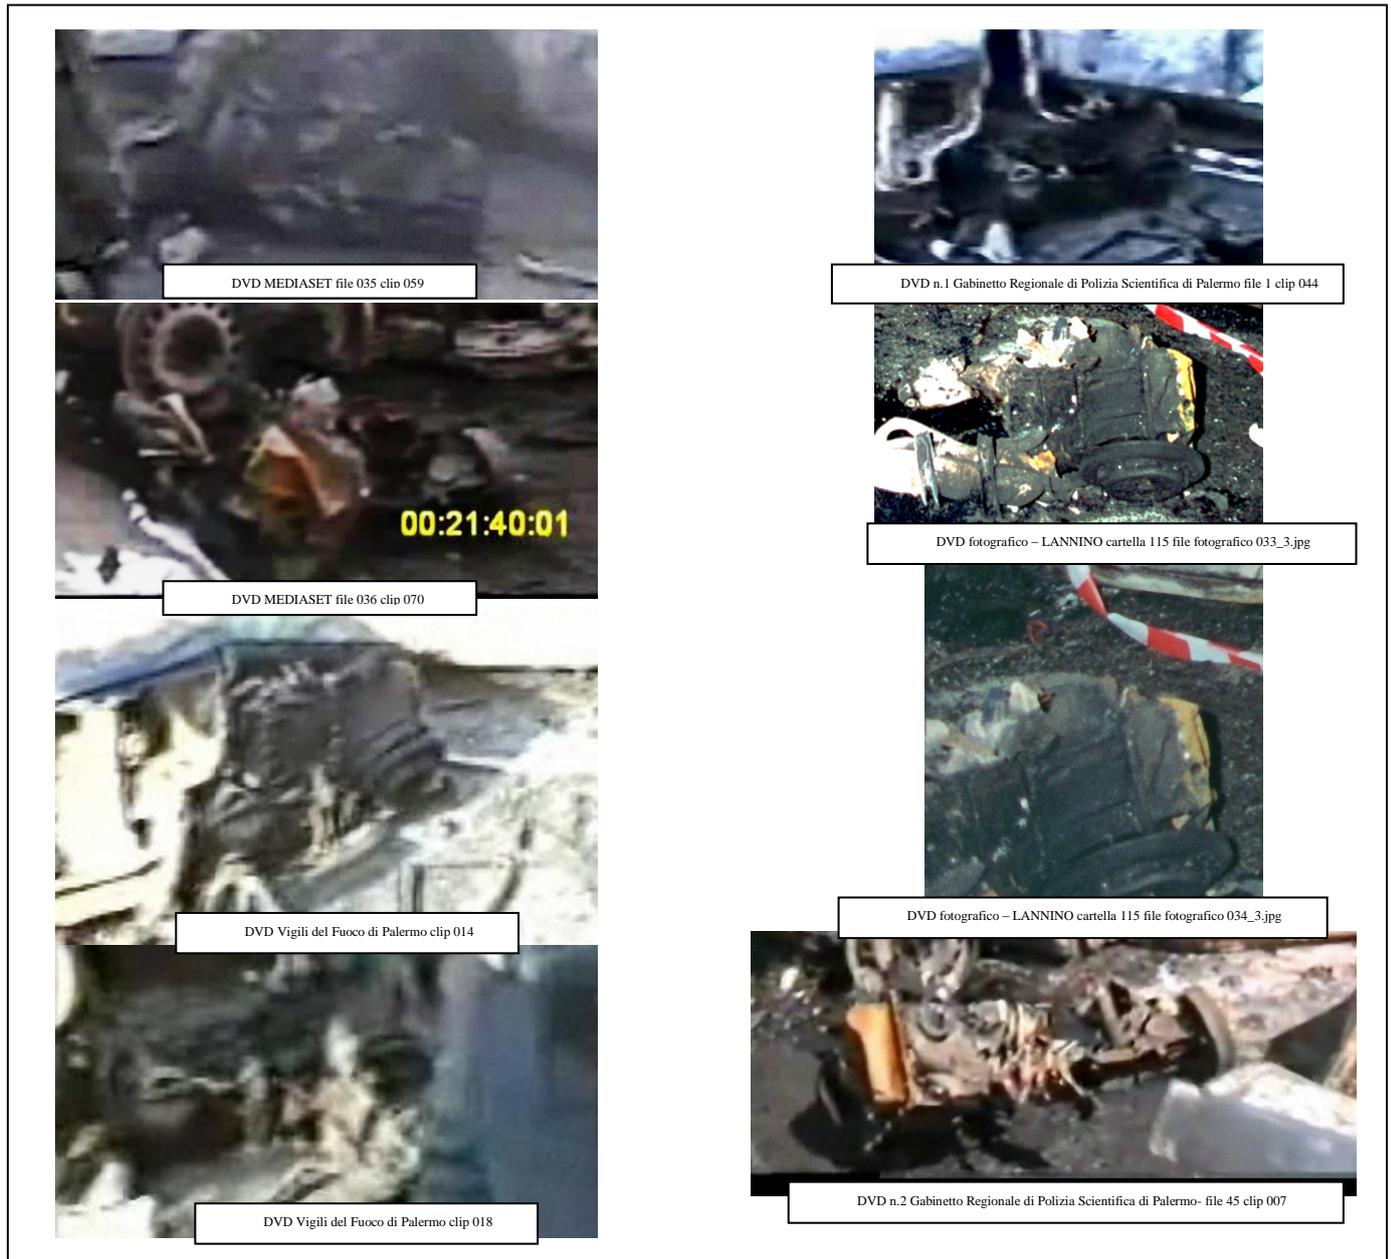
Fig. 35 – sintesi degli ingrandimenti degli oggetti a confronto.
